# 原因究明ならお任せください!

## ～金属材料腐食編～

### めっきが腐食原因になることも…

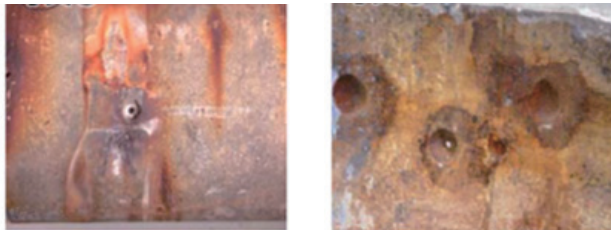
#### ■ 温水配管の耐食のため溶融亜鉛めっき鋼管(白管)を採用

→ 内面に無数の腐食が発生

温水環境では母材(炭素鋼)よりも亜鉛めっきの電位が高くなり、母材を腐食させます。

電位測定結果 (mV vs. SSE)

- ・温水配管には白管を使用しない。
